Caracterização do defeito *spalling* e correlação com a região da solda aluminotérmica em trilho ferroviário

Characterization of rail spalling defect and correlation with the region of the aluminothermic weld on rail

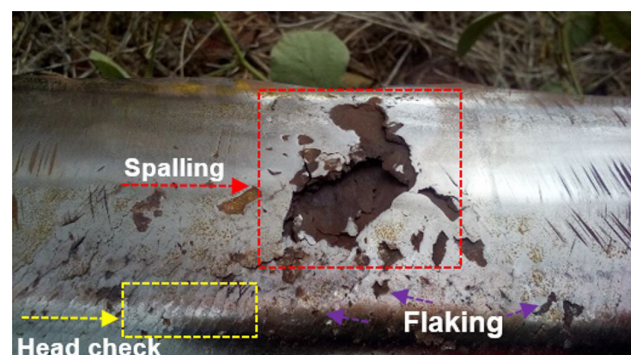
A amostra de *spalling* selecionada para caracterização é apresentada na Figura 1. É possível observar a extensa remoção de material da pista de rolamento do trilho. Além disso, são observados outros tipos de defeitos como o *flaking*, que é caracterizado como a descamação de pequenas lascas da superfície do trilho e o defeito *head check* que se trata de múltiplas trincas no canto da bitola.

Figura 1. Amostra de trilho removido da via devido a severidade de defeitos superficiais.

- i. As características do defeito *spalling* evidenciam que o mesmo apresenta grande severidade na ferrovia e a sua remediação deve ser imediata, tendo em vista que o seu crescimento desenfreado pode acarretar em danos maiores no trilho e na roda ferroviária;

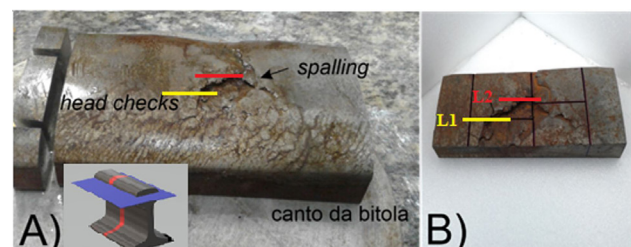
Figura 2. Obtenção de amostras de defeitos em trilhos. (A) Topo do boleto obtido por eletroerosão; (B) amostra de *spalling* cortada com cortadora metalográfica *cut-off*.

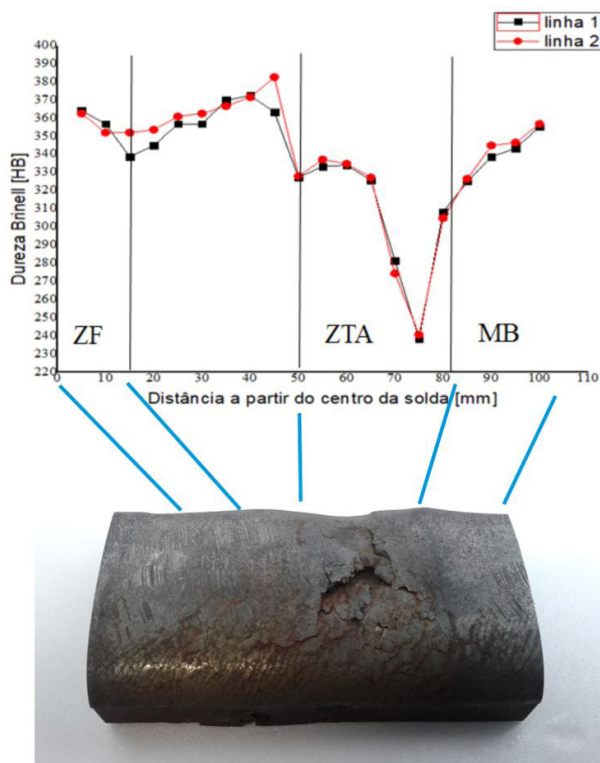
Figura 3. Morfologia dos defeitos no trilho e perfil longitudinal de dureza: zona de fusão (ZF), zona termicamente afetada (ZTA) e metal base (MB).

O perfil longitudinal de dureza (Figura 3) exibe um comportamento variado, uma vez que se trata da região próxima à solda aluminotérmica. A primeira região (ZF) localiza-se onde é depositada a mistura aluminotérmica. Entre 50 e 80 mm é observada uma redução nos valores, atingindo seu mínimo no final da região. A justificativa relaciona-se com a zona termicamente afetada – ZTA, a qual exibe menores valores de resistência mecânica perfil de dureza notado nos trabalhos de Meriç et al. [21] e Alves et al. [22]. Posterior à esta região, os valores crescem novamente, até atingir a dureza média do metal de base (trilho não afetado pela soldagem).

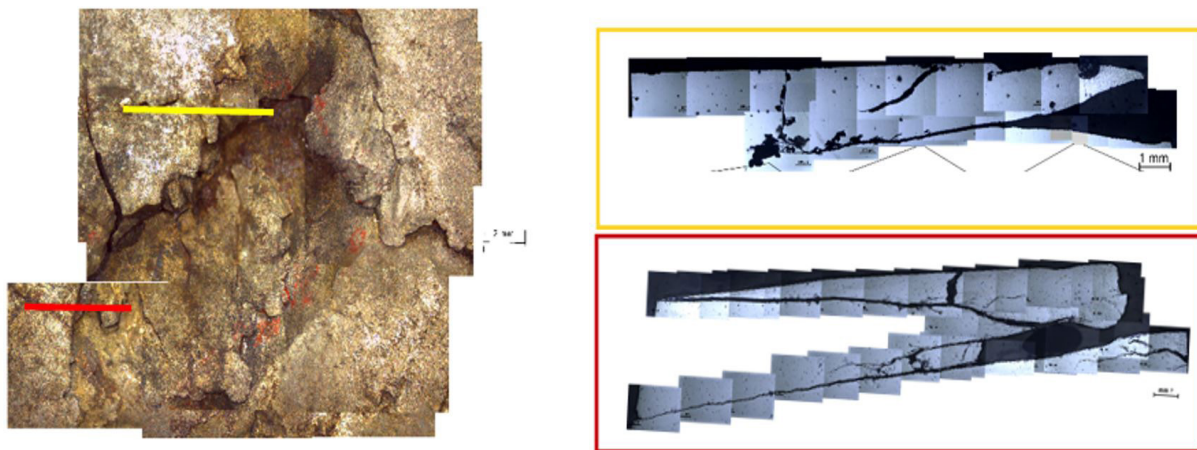
Na Figura 4 é apresentada a fractografia superficial do *spalling*, identificando as seções longitudinais que foram extraídas. Observa-se que essas trincas se iniciam na superfície e propagam-se em direção ao interior do trilho, não havendo grandes mudanças no ângulo de propagação. As trincas do defeito se propagam com profundidades médias entre 2,3 e 4,2 mm com ângulos entre 12° e 14°.

Figura 4. Seções longitudinais L1 (amarelo) e L2 (vermelho) do *spalling*.

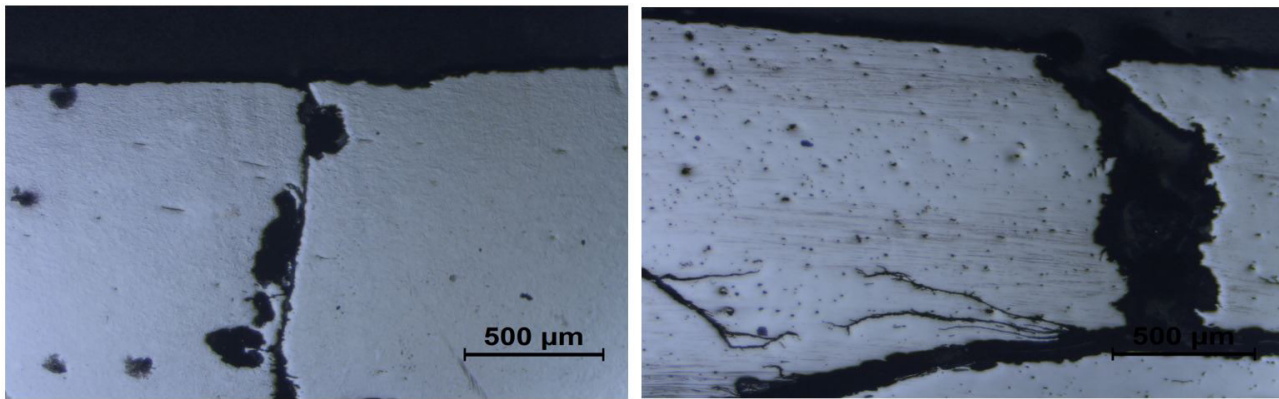
Ademais, observa-se que durante a propagação das trincas, alguns trechos acima da trinca sofrem fratura vertical (Figura 5). Dessa forma, uma porção da superfície do trilho é removida na forma de lascas. Essa remoção de material, progressivamente, gera a cratera do *spalling* na superfície do trilho.

As trincas verticais encontradas podem ser originadas a partir do carregamento vertical exercido durante passagem da roda ferroviária que afeta o defeito. A Figura 6 apresenta diferentes configurações de carregamentos sobre corpos em rolamento, além do resultado que influencia na formação das trincas superficiais e subsuperficiais.

Figura 5. Trincas verticais nas seções L1 e L2, respectivamente, as quais são causadoras do *spalling*.

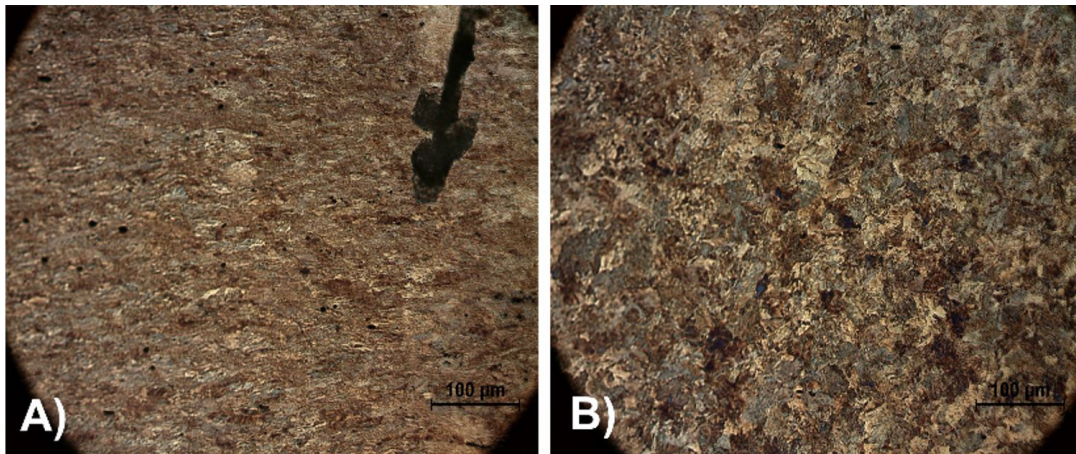
A partir da avaliação microestrutural, observou-se na superfície do trilho uma camada, na qual a microestrutura apresenta-se deformada, isto é, com menores tamanhos de grãos. Nesse contexto, a região em questão é denominada *ratcheting*, a qual é resultante das tensões impostas pelo carregamento

proveniente das rodas ferroviárias, assim induzindo esforços trativos e taxas de deslizamento que causam o trabalho a frio na superfície do trilho [24]. Na Figura 7 é feita a comparação da microestrutura na superfície, a cerca de 0,2 mm de profundidade, além de mais abaixo, ou seja, cerca de 2 mm.

Figura 7. Comparação da microestrutura na profundidade: (A) de 0,2 mm; e (B) de 2 mm.

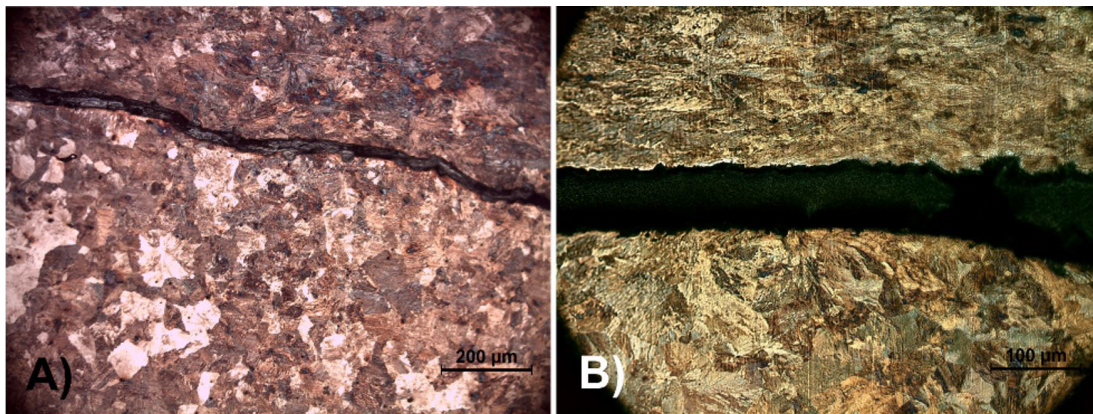
Na Figura 8 é mostrado como o *ratcheting* influencia na propagação das trincas do *spalling*, uma vez que a trinca se propaga na interface da camada deformada e da não deformada [15,16]. Acima da trinca é possível visualizar a direção do alinhamento da microestrutura e abaixo a microestrutura apresenta-se mais dispersa.

A partir das imagens de microscopia óptica da seção L1, como visto na Figura 8A, foi possível observar a variação microestrutural longitudinalmente. A consideração a ser feita diz respeito ao fato de que o *spalling* situa-se na região próxima à solda aluminotérmica região de decrescimento da região e com tendência de defeitos [22]. Dessa forma, o calor gerado durante o processo induz alterações microestruturais, inclusive o processo de esferoidização parcial no final da

Figura 8. Influência do *ratcheting* na propagação da trinca. (A) Trinca na seção L1, magnificação de 100x; (B) Seção L2, magnificação de 200x.

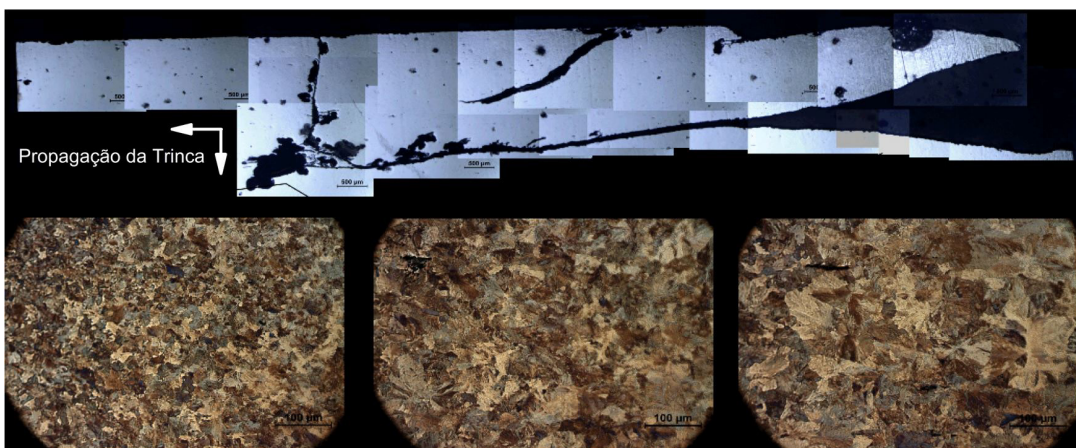
O defeito inicia e propaga-se longitudinalmente com origem na superfície do trilho não afetado pelo calor da soldagem, apresentando microestrutura perlítica até atingir uma microestrutura mais refinada, situada na ZTA, conforme evidenciado pelo direcionamento apresentado na Figura 9.

Figura 9. Variação microestrutural ao longo do *spalling* na seção longitudinal L1. À microestrutura mais à esquerda situa-se no final da ZTA, sendo mais refinada que as demais.

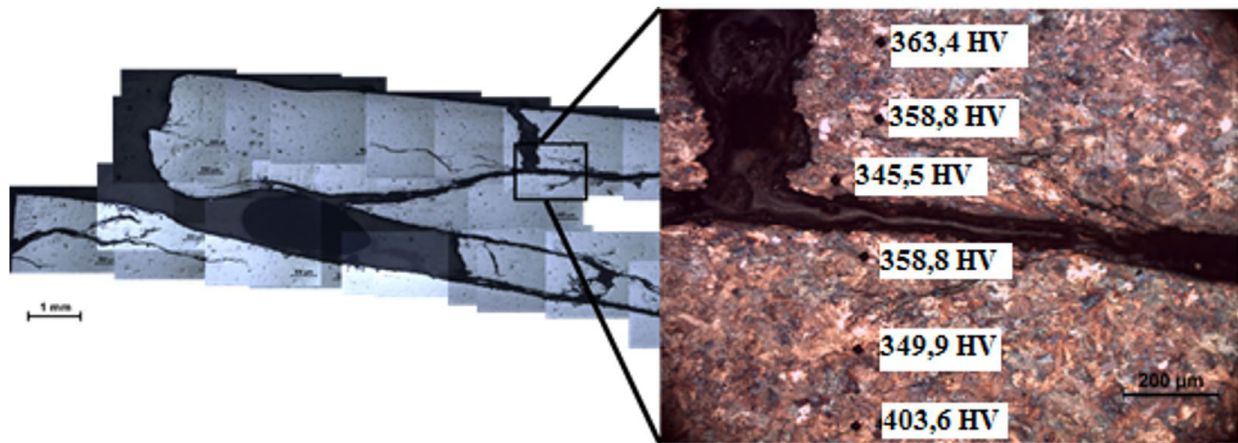
Conforme observado na Figura 10 percebe-se que na superfície são encontrados maiores valores de microdureza Vickers, e também, é observado que na vizinhança da trinca ocorre uma ligeira redução dos valores de dureza.

Figura 10. Perfil de microdureza Vickers nas vizinhanças de uma trinca de *spalling*.

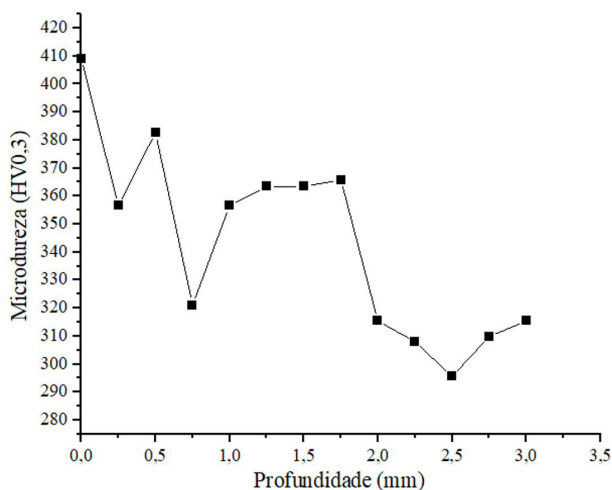
Os resultados de microdureza varrendo desde a superfície mostram valores mais acentuados (com pico de 410 HV) no início e redução dos valores atingindo a

Figura 11. Perfil de microdureza Vickers da superfície até 3,0 mm de profundidade.

microdureza média do trilho (350HV) a partir de 2,0 mm (Figura 11). A superfície sofre maior quantidade de trabalho a frio devido ao intenso contato com a roda, isto é, apresentará maior acumulo de deformação plástica aliado a mudanças microestruturais que influenciaram na propriedade mecânica em questão [27].
