CORROSÃO EM TUBOS DE COBRE UTILIZADOS EM REDES DE SPRINKLERS

Study of the Influence of the Application of Soldering Flux in the Corrosion of Copper Pipes

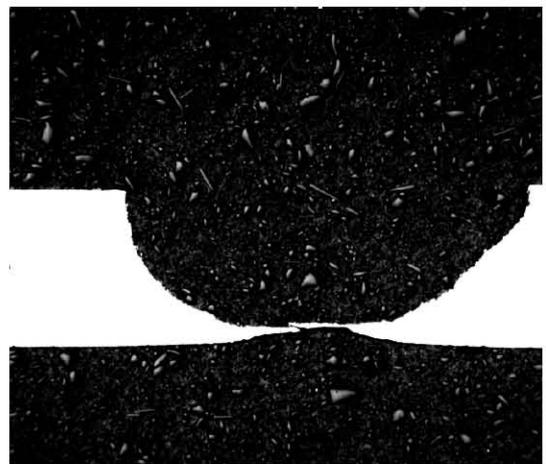
No exame metalográfico realizado nas seções transversais dos tubos de cobre da rede de *sprinklers*, verificou-se a presença de regiões com corrosão localizada e de pites perfurantes, que se iniciavam na superfície interna dos tubos (ver Figura 2).

Figura 2. Aspecto visual da seção transversal de um tubo da rede de *sprinklers*. Observa-se ocorrência de corrosão iniciada no lado interno do tubo.

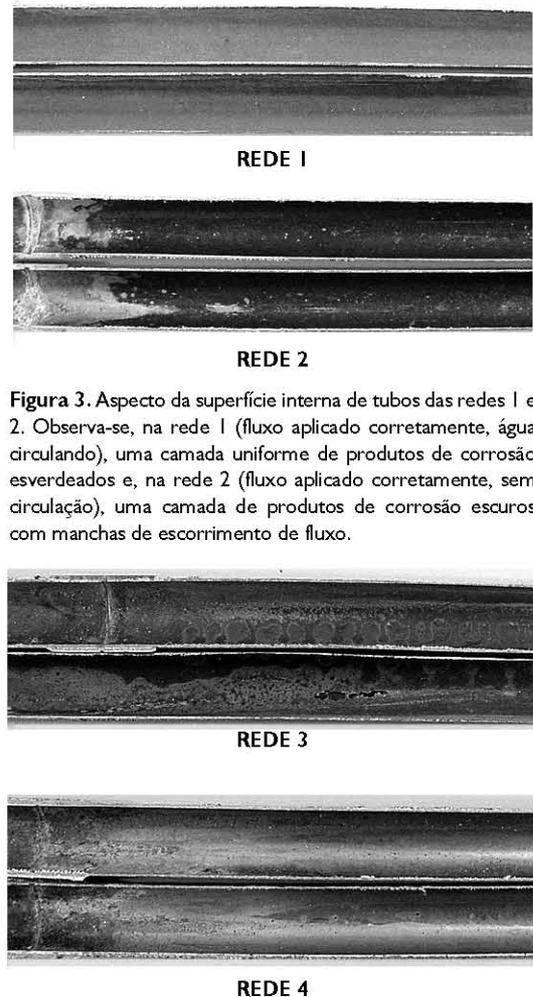
- na rede 1 (fluxo aplicado corretamente, água circulando), formou-se uma camada de produtos de corrosão esverdeados, cobrindo toda a superfície interna dos tubos (Figura 3);

- na rede 2 (fluxo aplicado corretamente, sem circulação), formou-se uma camada de produtos de corrosão negra, cobrindo todo o interior da tubulação, com exceção dos locais onde ocorreu escorrimento do fluxo de solda. Nestes locais, havia apenas uma fina camada de óxidos incolor (Figura 3);

- na rede 3 (fluxo em excesso, água circulando), formaram-se diversos tipos de produtos de corrosão: verdes, marrons e incolores. Em um trecho dos tubos, verificou-se a presença de pontos escuros, com destacamento dos produtos de corrosão esverdeados (Figura 4);

- na rede 4 (fluxo em excesso, sem circulação), formou-se uma camada de produtos de corrosão fina e transparente, além de um trecho onde houve escorrimento do material de solda, devido ao excesso de fluxo utilizado (Figura 4).

Figura 3. Aspecto da superfície interna de tubos das redes 1 e 2. Observa-se, na rede 1 (fluxo aplicado corretamente, água circulando), uma camada uniforme de produtos de corrosão esverdeados e, na rede 2 (fluxo aplicado corretamente, sem circulação), uma camada de produtos de corrosão escuros com manchas de escoamento de fluxo.

Figura 4. Aspecto da superfície interna de tubos das redes 3 e 4. Observa-se, na rede 3 (fluxo em excesso, água circulando), uma camada não-uniforme de produtos de corrosão esverdeados e, na rede 4 (fluxo em excesso, sem circulação), uma camada de produtos de corrosão incolores com escoamento de fluxo na região de solda.
