UM ESTUDO SOBRE POROSIDADES DE NITROGÊNIO EM FERROS FUNDIDOS BRANCOS

A STUDY ON NITROGEN POROSITIES IN WHITE CAST IRONS

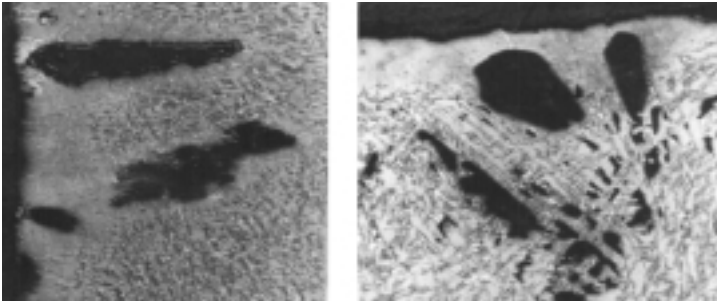
Foram inicialmente efetuadas análises de identificação do defeito. A Figura 1 mostra exames metalográficos do defeito, verificando-se que a porosidade está muitas vezes ligada à superfície, tendendo a apresentar-se de forma alongada, perpendicular à superfície, muitas vezes interdendrítica. Este aspecto revela que a porosidade é formada principalmente durante a solidificação, resultante da diminuição de solubilidade do gás no metal líquido.

Figura 1. Exames metalográficos em porosidades superficiais.

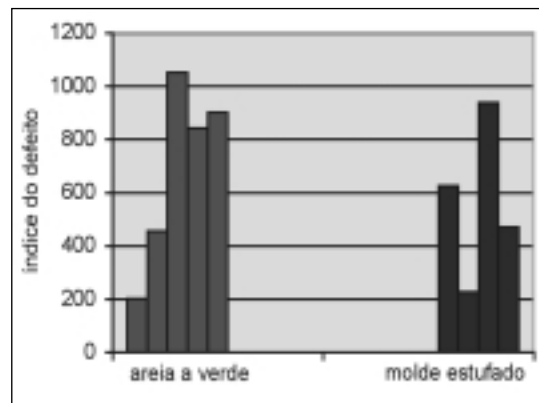
A primeira variável examinada foi a umidade do molde, objetivando-se verificar se o hidrogênio ou oxigênio participariam da porosidade. Na Figura 2 estão apresentados os resultados comparando-se molde de areia a verde com molde estufado. Não se verificou efeito sensível da umidade do molde.

Figura 2. O teor de umidade da areia de sistema não apresentou efeito sensível sobre a incidência do defeito. Cada barra representa o resultado de um corpo de prova.

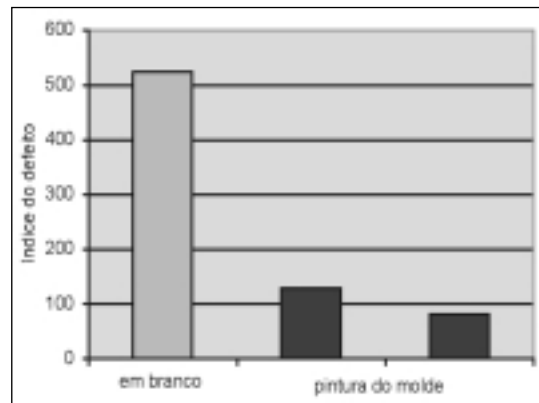
Na Figura 3 é apresentado o resultado de pintura de molde com tinta de zirconita à base de água, seguindo-se a secagem. Nota-se que diminui a incidência de porosidades, provavelmente devido à barreira formada pela tinta entre o molde e a peça. Isto revela a importância do molde na formação do defeito.

Figura 3. Pintura do molde com zirconita (e secagem com chama) reduz a incidência do defeito. Molde com areia de sistema BI.

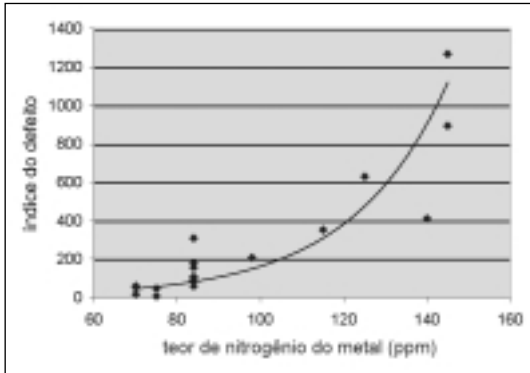
Figura 4 estão registrados os resultados de índice do defeito em função do teor de nitrogênio no metal líquido. Verifica-se que adições crescentes de cianamida cálcica, aumentando o teor de nitrogênio no metal líquido, resultaram em tendência crescente a porosidades superficiais de nitrogênio.

Figura 4. Aumento da incidência de porosidades com o aumento do teor de nitrogênio no banho. Areias de sistema com 150-163 ppm nitrogênio.

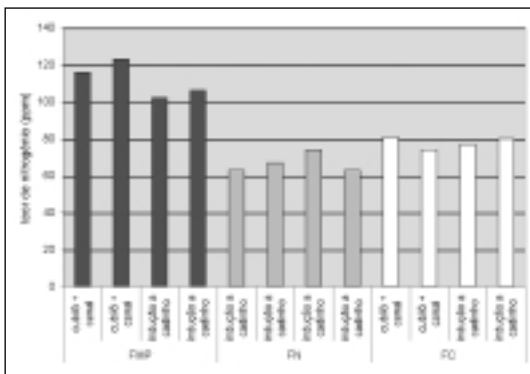
Figura 5. Teor de nitrogênio em função do tipo de ferro fundido e do equipamento de fusão.

preto o teor de nitrogênio situa-se entre 100 a 120 ppm, enquanto para o ferro nodular e para o ferro cinzento o teor de nitrogênio situou-se entre 80 a 100 ppm. Provavelmente isto é consequência das diferenças de solubilidade do nitrogênio em cada liga, decrescendo com o aumento dos teores de C e Si (4-5). Em todos os casos as amostras foram retiradas nas temperaturas de superaquecimento (1500-1520°C). Para o ferro maleável preto, fusão em forno cubilô + indução a canal resultou em teor de nitrogênio um pouco superior a fusão em forno de indução a cadinho.

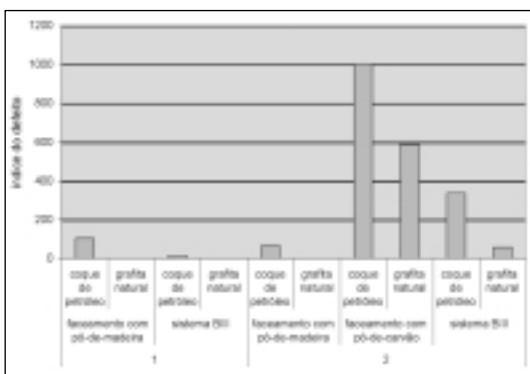
Figura 6. Efeito do tipo de carburante e da areia de moldagem sobre a incidência de porosidades de nitrogênio, em duas séries experimentais.

Uma possível fonte de nitrogênio para o metal líquido fundido em forno elétrico é o carburante.(4-6) Foram então efetuadas corridas com carburante de alto nitrogênio (coque de petróleo – cerca de 1% N) e com carburante praticamente isento de nitrogênio (grafita natural). Na Figura 6 estão apresentados os resultados de duas corridas, empregando-se diferentes areias de moldagem, podendo-se comprovar o efeito marcante do tipo de carburante sobre a incidência de porosidades de nitrogênio.

Verifica-se ainda na Figura 6 o efeito marcante do tipo de molde sobre a incidência do defeito. Este aspecto foi então investigado em detalhes nos experimentos que se seguem.

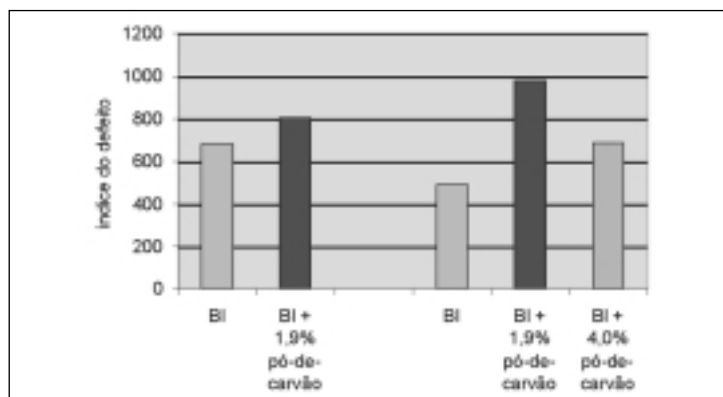
Um dos materiais de moldagem que apresenta alto teor de nitrogênio é o pó-de-carvão (Tabela 2). Foi então investigado o efeito de adições crescentes de pó-de-carvão em areia de sistema, constando os resultados da Figura 7.

Observa-se que adições de pó-de-carvão aumentam a tendência da areia de moldagem à formação do defeito. Esta tendência é oposta à verificada quando da ocorrência de porosidades de hidrogênio, evidenciando novamente que o hidrogênio não deve ter participação importante neste defeito. A causa do aumento do defeito seria o aumento do teor de nitrogênio na areia de sistema.

Figura 7. Adições de pó-de-carvão a uma areia de sistema aumentaram a incidência do defeito. 2 séries experimentais.

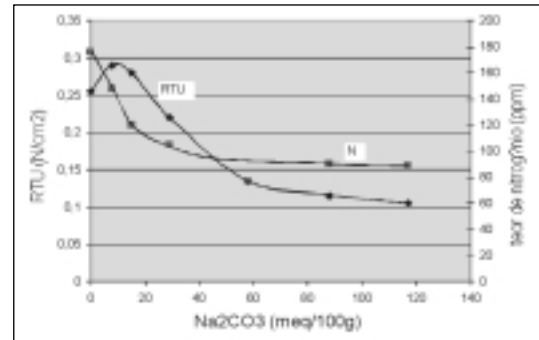
O nitrogênio, proveniente do pó-de-carvão, seria retido na areia de moldagem na forma de amônia como cátion trocável da bentonita. Deste modo, deveria ser possível deslocar a amônia com tratamento de troca por sódio. Os resultados deste tipo de tratamento podem ser vistos na Figura 8.

Verifica-se a diminuição do teor de nitrogênio com adições crescentes de carbonato de sódio e isto seria devido ao deslocamento da amônia como cátion trocável pelo sódio, segundo a reação: $\text{Bent-NH}_4^+ + 1/2(\text{Na}_2\text{CO}_3) = \text{Bent-Na}^+ + 1/2((\text{NH}_4)_2\text{CO}_3)$

A resistência a úmido aumenta com pequenas adições de sódio (Figura 8), decrescendo a partir de um máximo, comportamento típico em reações de troca de cátions por sódio (como por exemplo na "ativação" de bentonitas cálcicas).

Figura 8. Tratamentos de troca de cátions por sódio alteram a resistência à tração a úmido de areia de sistema e reduzem o seu teor de nitrogênio por remoção de amônia.

Adições posteriores de carbonato de sódio deslocam novamente a amônia da bentonita, reduzindo-se o teor de nitrogênio da areia de moldagem.
