AVALIAÇÃO DE DEFEITOS SUPERFICIAIS TIPO ESCAMA EM BARRAS DE AÇO TREFILADAS

Este trabalho apresenta diferentes técnicas de caracterização de defeitos superficiais tipo escama em barras trefiladas buscando a determinação de sua causa raiz para uma diminuição do sucateamento destes produtos.

EVALUATION OF SLIVER SURFACE DEFECTS IN COLD-DRAWN STEEL BARS

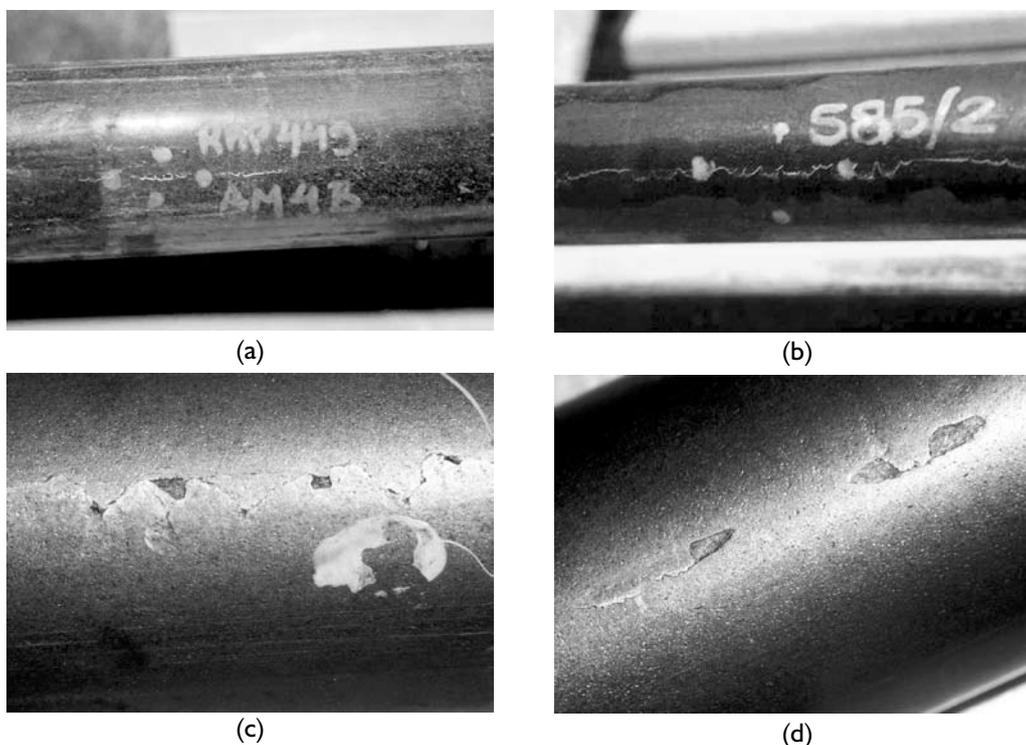
As macroestruturas observadas nas Figuras 2a e 2b tem como objetivo determinar a posição dos defeitos em relação à barra. Pode-se ainda observar a distribuição dos defeitos ao longo da mesma diferenciando escama de dobra de laminação que é um defeito contínuo.

Nas Figuras 2c e 2d podem ser observados os defeitos tipo escama, caracterizados por uma lasca fina de metal presa à barra

em um ponto. Pode-se também observar que a parte externa da lasca apresenta-se brilhante, diferentemente do restante da barra, enquanto a parte interna do defeito apresenta-se rugosa com ou sem preenchimento com carepa/óxidos.

Figura 2. Macroanálise mostrando barras de aço ABNT 9254 a) e b) análise com partículas magnéticas, c) e d) barra analisada com lupa esteroscópica.

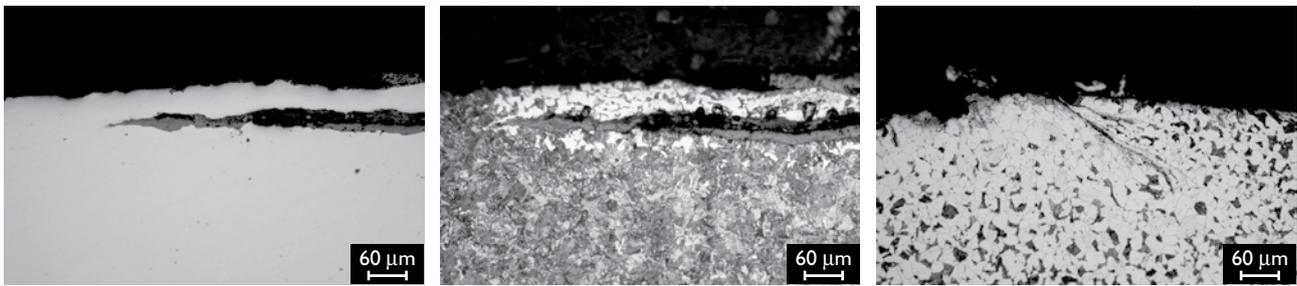
A Figura 3a apresenta uma imagem obtida por microscópio óptico, sem ataque químico, de uma secção transversal da barra na região do defeito. Pode ser observado a presença de inclusões não metálicas. Esta análise permite, também, a determinação da morfologia e espessura do óxido observado. Uma maior espessura no óxido formado pode indicar que o defeito já estaria presente antes mesmo da laminação.

Figura 3. Corte em seção transversal de defeitos tipo escama observados em barras treiladas de aço ABNT 9254. a) sem ataque onde evidencia-se a presença de óxido na superfície interna; b) ataque Nital 2 % onde observa-se a presença de óxido associada a descarbonetação superficial do defeito; e c) ataque Nital 2% sendo evidenciado marcas de deformação plástica associada ao defeito.

Nas Figuras 3b e 3c, observam-se imagens obtidas por microscópio óptico de amostras atacadas com Nital 2%. Este ataque permite a verificação da microestrutura da região, bem como a presença de marcas de deformação sugerindo que o defeito foi ocasionado no processo de laminação. Também se pode observar a presença de óxidos e descarbonetação na superfície ou nas proximidades do defeito, embora estas características não indiquem a provável origem do defeito.

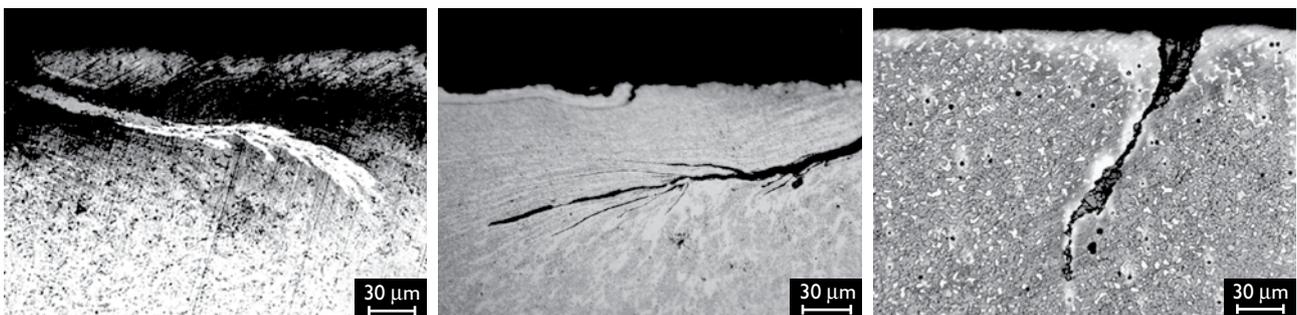
A Figura 4a apresenta uma imagem de uma amostra atacada com o reagente de cromato alcalino. Observam-se regiões esbranquiçadas nas proximidades do defeito, indicando a penetração de oxigênio. Se a penetração de oxigênio for muito profunda nas vizinhanças do defeito pode se supor que o defeito seja oriundo do tarugo. Porém pouca penetração ou ausência de oxigênio não significa que o defeito seja oriundo de laminação, pois o defeito pode estar presente no tarugo e aflorar no processo de laminação.

Nas Figuras 4b e 4c são apresentadas amostras atacadas com os reagentes Stead e Oberhoffer, utilizados para visualizar segregações de fósforo e enxofre na direção do interior da barra, associada a poro subsuperficial, conforme Madias e Redá.⁽¹⁾ Estes aspectos não são observados com Nital 2%. Pode-se observar ainda nas Figuras 4b e 4c regiões mais claras, que indicam zonas ricas em fósforo ou enxofre. Com este reagente ainda pode-se observar na Figura 4b as linhas de deformação decorrentes do processo de conformação do material, indicando uma provável origem no processo de laminação.

Segundo Meyette e Elliott,⁽³⁾ em geral, o fósforo e algum enxofre são segregados próximos a *blowholes* (bolhas de gás retidas durante etapa de solidificação). Caso os reagentes Stead ou Oberhoffer revelem segregação de fósforo próximo ou abaixo da falha, pode ser deduzido que está falha é devida a *blowholes* introduzidos no lingotamento contínuo.

Figura 4. Corte seção transversal em barras treiladas de aço ABNT 1045 contendo defeito tipo escama. Reagentes utilizados: a) cromato alcalino; b) Stead; e c) Oberhoffer.

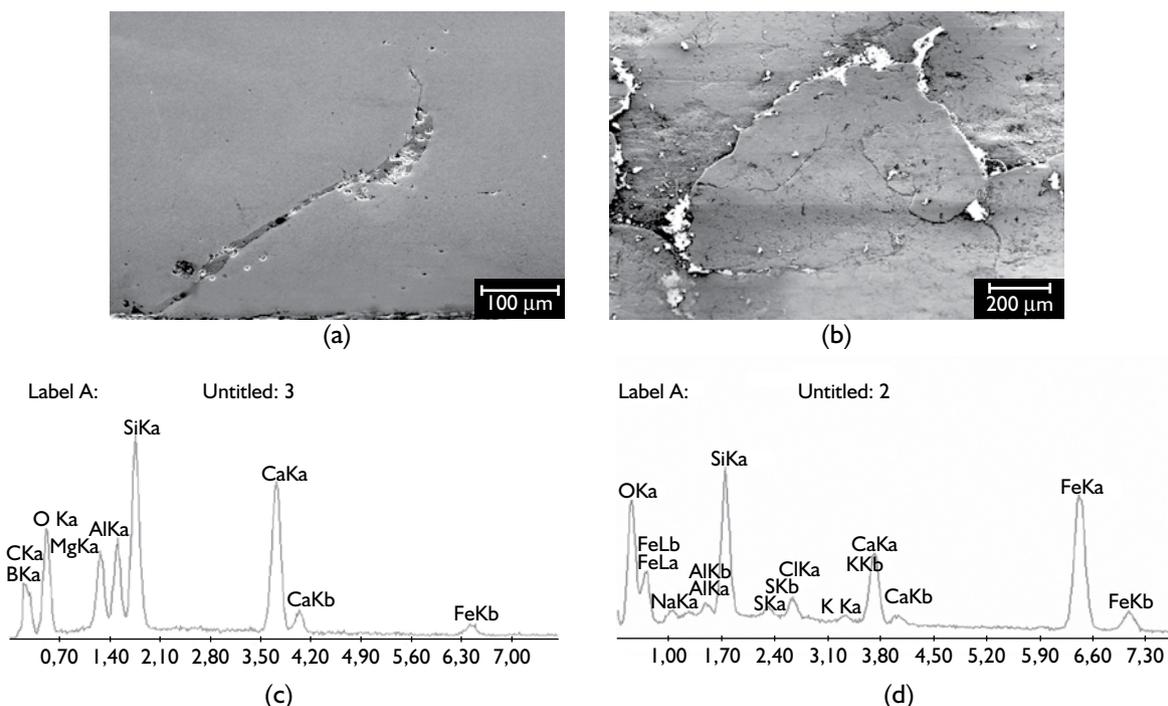
Nas Figuras 5a e 5b são apresentadas imagens obtidas através de microscopia eletrônica de varredura, sendo na Figura 5a uma imagem da secção transversal da barra na região do defeito, e na Figura 5b a imagem na superfície da barra, apresentando o defeito.

O microscópio eletrônico de varredura permite uma excelente visualização da topografia dos defeitos, apresentando alta resolução e grande profundidade de foco. Além disto, analisando-se as amostras sem recobrimento com ouro ou carbono, evidencia-se a presença de inclusões vítreas devido às suas características de condutividade elétrica. Estas inclusões são visualizadas como pontos brancos e brilhantes, como observados nas Figuras 5a e 5b.

As Figura 5c e 5d apresentam espectros de dispersão de energia obtidos através da microsonda EDS, das inclusões presentes nas amostras. Observa-se a presença dos picos de emissão de vários elementos, notadamente de cálcio, alumínio e oxigênio, sugerindo que estes defeitos

Figura 5. Análise por microscopia de varredura na região com o defeito juntamente com seu EDS.

são oriundos da aciaria já estando presentes no tarugo.^(10,11) Através da análise química, via EDS, das inclusões presentes próximos ou no interior do defeito pode-se sugerir qual etapa do processo produtivo de obtenção do tarugo foi determinante para a ocorrência do defeito.
