ANÁLISE DE FALHA DE UM COMPONENTE ESTRUTURAL DE PLANTA DE PELOTIZAÇÃO DE MINÉRIO DE FERRO

FAILURE ANALYSIS OF STRUCTURAL COMPONENT OF IRON ORE PELLETIZING PROCESS PLANT

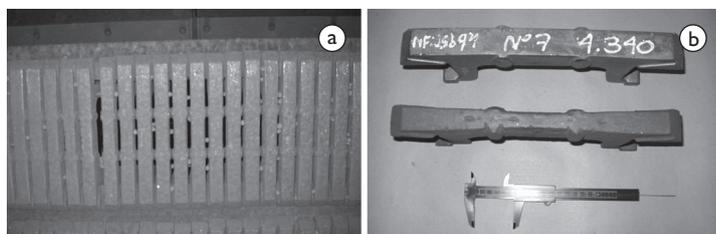
Figura 2. a) Barras de grelha montadas sobre um carro de pelotização; e b) amostras de barras intactas (acima) e já utilizadas em serviço (abaixo).

Da Figura 2, já ficara claro que a exposição ao ambiente de serviço provoca perda de massa, reduzindo de maneira significativa a largura da barra de grelha, especialmente no centro, em função do contato com a carga de pelotas e maior fluxo local de ar.

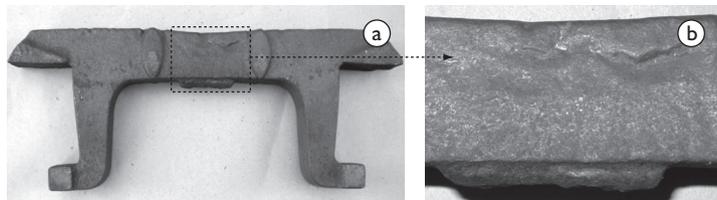
A macro-análise da barra já usada em serviço apresenta uma camada de óxidos generalizada sobre a superfície (Figura 3). Macroscopicamente, não foram observadas trincas superficiais, somente alguns defeitos de fundição (vazios) e regiões com perda de massa mais acentuada. Foram estimadas perdas de massa da ordem de até 26% relativamente às barras virgens.

Figura 3. a) Aspecto da barra de grelha usada mostrando a camada de óxidos formada sobre a superfície durante a operação em serviço; e b) detalhe de um vazio gerado na fundição.

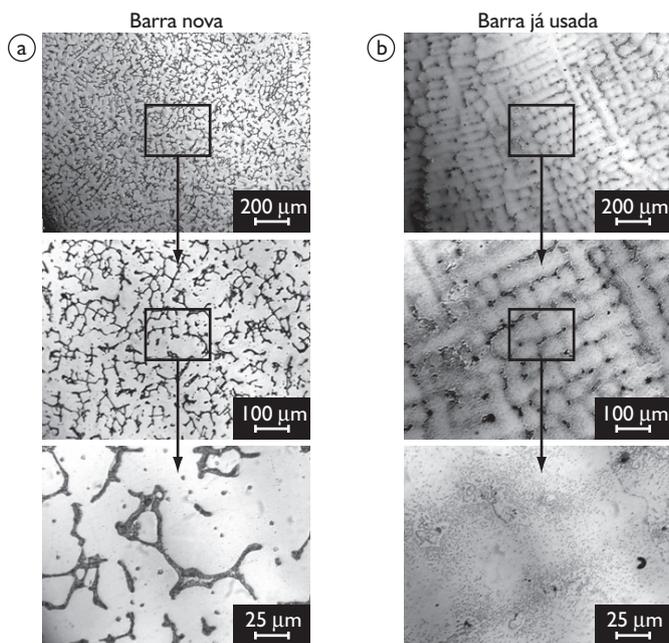
A análise metalográfica do centro da barra de grelha virgem apresenta uma microestrutura típica de aço inoxidável HH, contendo, inclusive, carbeto de cromo precipitados em contornos de grão austeníticos (regiões interdendríticas na Figura 4a). Por outro lado, a metalografia de amostra do centro da barra de grelha já utilizada em serviço (Figura 4b) mostra extensivo coalescimento de carbeto primários e intensa precipitação de carbeto secundários. A austenita pode reter até 0,2% de carbono em solução sólida, porém, em situações exposição do material por longo tempo a altas temperaturas, o carbono pode se combinar com o cromo, ou outros elementos de liga para formar uma fina distribuição de carbeto na microestrutura.

Figura 4. Análise micrográfica do plano transversal das barras mostrando a presença de carbeto em regiões interdendríticas (regiões mais escuras).

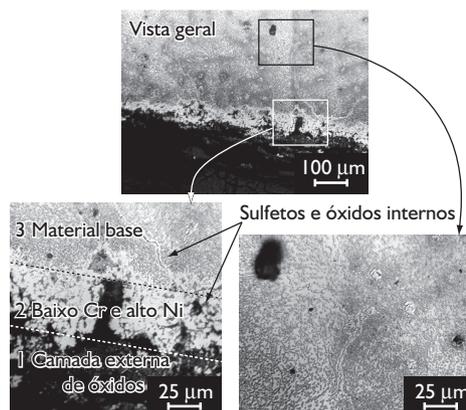
Na Figura 5, a análise metalográfica de região próxima à superfície da barra de grelha usada mostra a presença de três regiões distintas.

Figura 5. Análise metalográfica da superfície da barra de grelha usada mostrando as três principais regiões: 1) camada externa de óxidos, 2) região de depleção de Cr, e 3) metal base.

A primeira consiste de uma camada de óxidos fragmentada, porosa e provavelmente não-protetora. A análise por EDX dos pontos identificados na Figura 6 sugere a presença predominante de Cr_2O_3 , Fe_2O_3 e/ou espinéis de Fe-Cr, conforme evidenciam os dados apresentados na Tabela 3.

A segunda região consiste do metal adjacente à camada de óxidos, que apresenta algumas trincas, vazios e óxidos/sulfetos internos, com pouca ou nenhuma precipitação de carbeto. A análise por microsonda EDX revelou que esta região é empobrecida em Cr e rica em Ni. Foram encontradas grandes quantidades de sulfetos de cromo, provavelmente do tipo Cr_3S_4 ou CrS. A depleção do teor de cromo da liga, próximo à superfície, pela formação de óxidos e sulfetos, torna o material suscetível ao ataque corrosivo, uma vez que o caráter inoxidável do aço requer um teor mínimo de 12% Cr. O enxofre é proveniente da queima dos combustíveis utilizados no processo e da contaminação da carga de pelotas.

Por fim, na terceira região, a partir de cerca de 100 µm da superfície, observa-se uma intensa precipitação de carbeto, sem sinais de oxidação interna, com a composição química mantendo-se próxima à da liga base, conforme demonstra a análise por EDX na Tabela 3.

- a) Utilizar liga com teor de cromo mais elevado, de modo a aumentar o suprimento deste elemento na região depletada junto à superfície;
- b) Especificar uma liga com teores de Si e Al mais elevados visando aumentar a sua resistência global à oxidação.
