ANÁLISE DE FALHAS EM TUBULAÇÃO DO PRÉ-AQUECEDOR DE AR DA CALDEIRA DE UMA USINA SUCROALCOOLEIRA

FAILURE ANALYSIS IN TUBING OF AIR PREHEATER OF BOILER FROM A SUGARCANE MILL

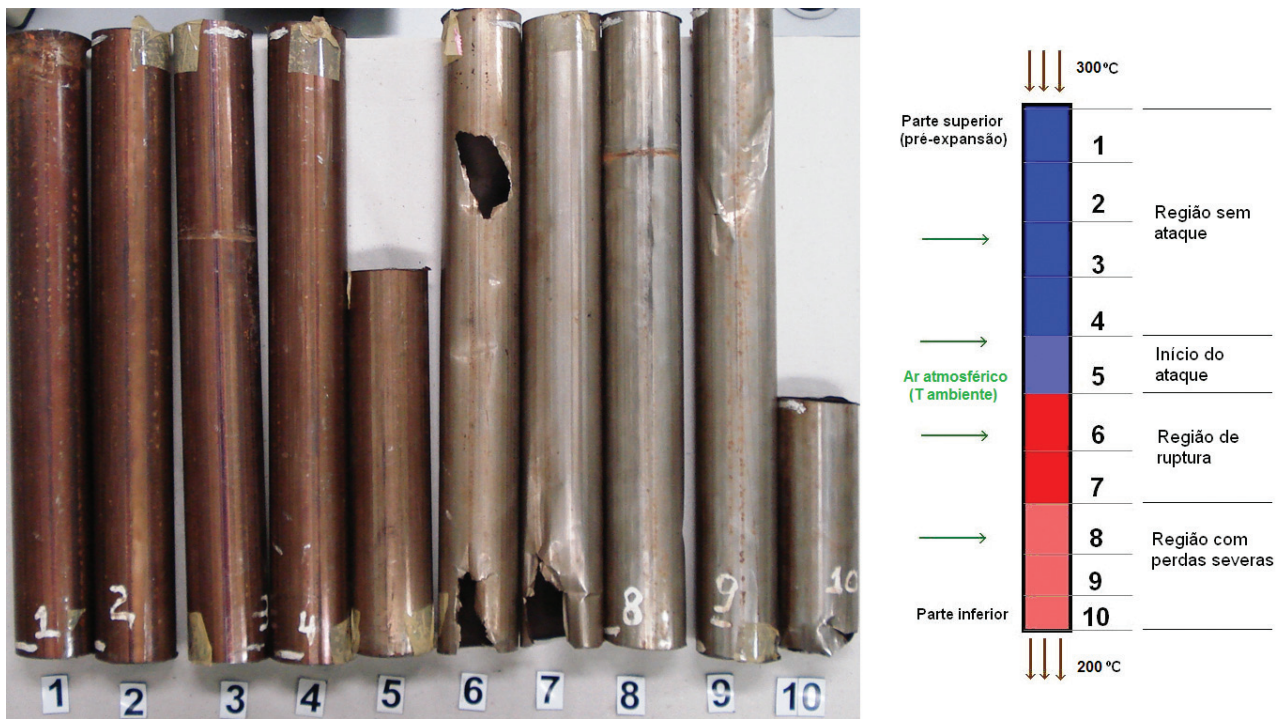
Visando uma análise da falha apresentada, foram retiradas amostras de um tubo completo, dividido em dez partes para transporte. A parte "1" é proveniente da região superior onde foi realizada a pré-expansão da tubulação, um procedimento de esforço mecânico que pode causar falhas quando não devidamente aplicado. A Figura 2 exhibe o tubo conforme recebido para análise e um esquema do desgaste apresentado.

Figura 2. Amostras do tubo recebidas com detalhamento do desgaste apresentado.

na usina), as temperaturas de aproximadamente 200°C na parte inferior dos tubos (amostras 6-10) tendem a formar condensados. Estes condensados associados com a presença de cloretos tornam o ambiente suscetível à formação de corrosão por pites. O detalhamento do ataque exibido na Figura 2 ilustra este fenômeno.

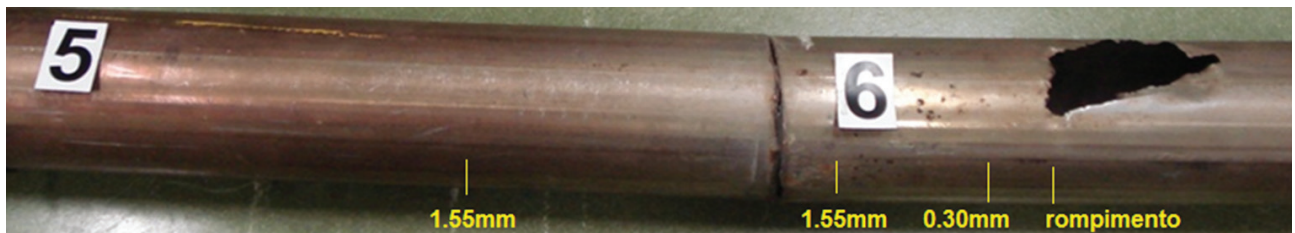
Uma medição da parede do tubo revelou que a espessura nominal (1,5 mm) manteve-se praticamente inalterada nas amostras 1 a 5. A amostra 6 apresentou espessura nominal no início, decrescendo de forma crítica até o rompimento (a Figura 3 ilustra esta situação). A perda de espessura ocorreu preponderantemente em uma mesma direção, a que ocorreu o rompimento.

Figura 3. Perda de espessura crítica na região da amostra 6.

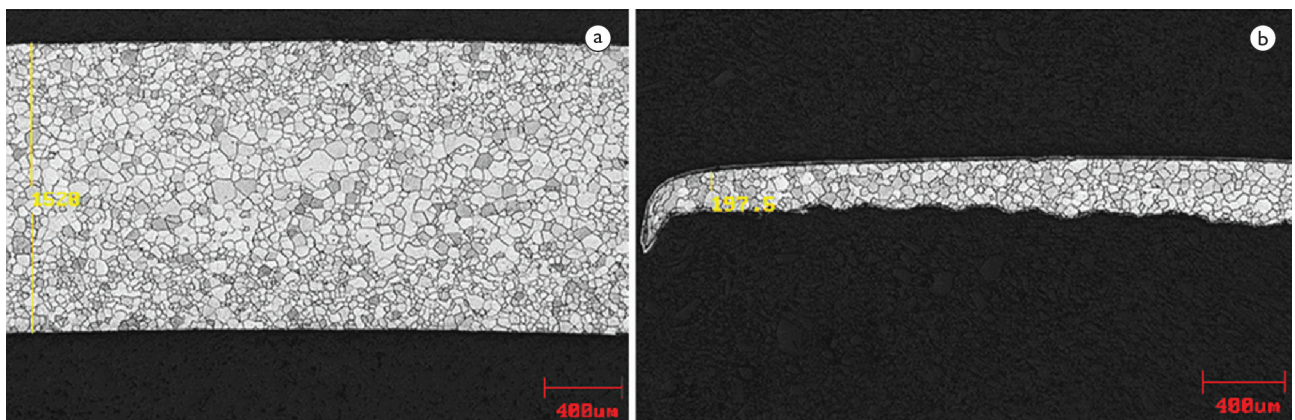
A análise via microscopia ótica não apontou defeitos ou inclusões significativas na estrutura das amostras analisadas. A Figura 4 exhibe macrografias de regiões do tubo sem perda de espessura (amostra 1) e na zona do rompimento (amostra 6), tendo em destaque a perda da espessura da parede do tubo, decrescendo de cerca de 1,5 mm para 0,2 mm.

Figura 4. Macrografia das amostras: I - sem perda de espessura (a), e 6 - na região do rompimento (b).

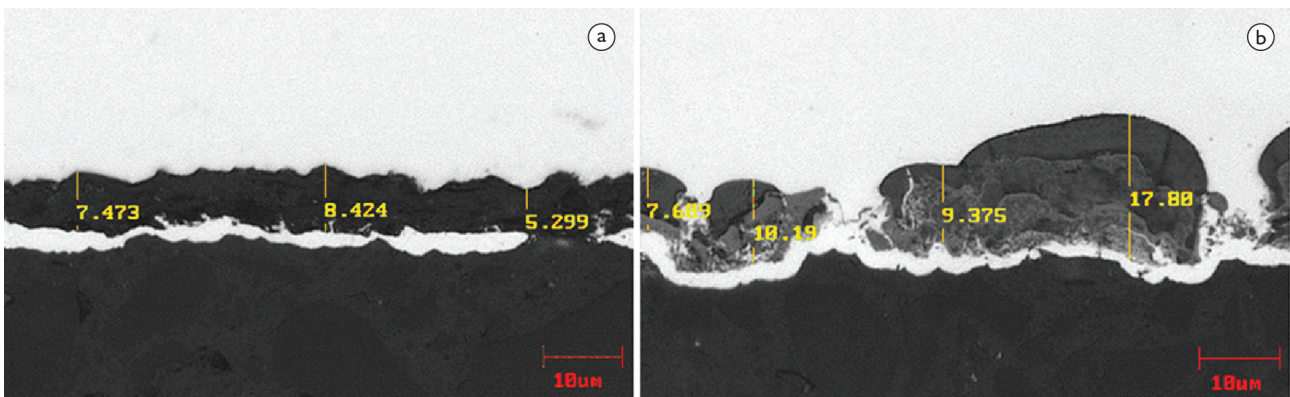
Uma maior concentração de óxidos foi formada nas regiões de rompimento, o que certifica a influência do envolvimento destes na falha dos tubos. A Figura 5a apresenta a análise de uma área da amostra 6 sem perda de espessura e a Figura 5b mostra a região do rompimento. Regiões das áreas de rompimento apresentaram cerca de três vezes mais óxidos do que regiões vizinhas.

Figura 5. Camada de óxidos formada na amostra 6: região sem perda de espessura (a) e região do rompimento (b) - valores em microns.

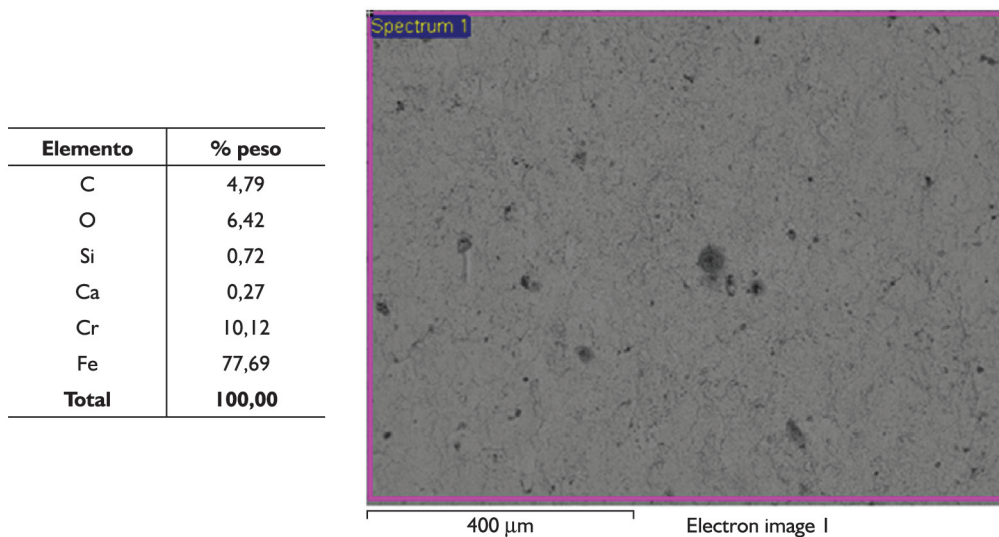
A análise química por EDS foi utilizada para uma verificação dos óxidos formados nas superfícies internas e externas das amostras. A formação de pontos de corrosão é evidenciada ao longo de todo o tubo, entretanto torna-se altamente concentrada nas regiões próximas ao rompimento (amostras 6-10). A Figura 6 exhibe o resultado da análise química na região interna da amostra 3, sendo representativa para as amostras 1 a 5. Foram verificados pequenos pontos de corrosão na superfície do aço.

Figura 6. Análise química via EDS da região interna da amostra 3.

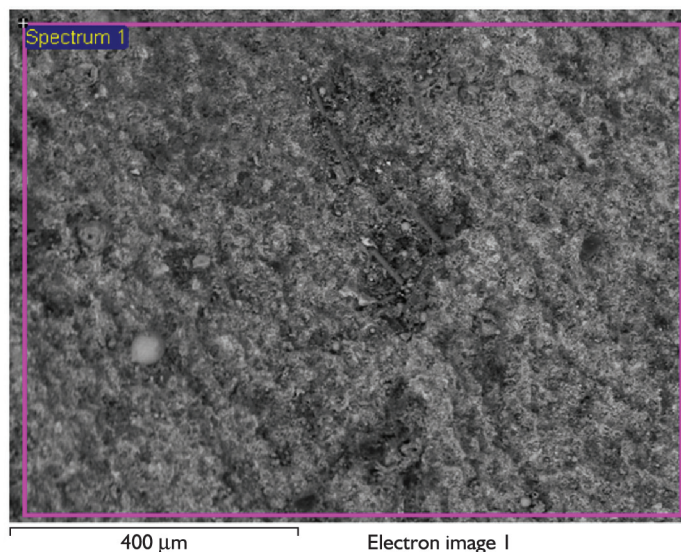
A região da amostra 6, onde ocorreu o rompimento, apresenta uma intensa formação de óxidos na parede interna dos tubos. Além de elementos associados a queima do bagaço da cana, destaca-se a presença do cloro (Cl), como pode ser observado na Figura 7. A presença de

cloro possui explicações diversas, todas ligadas a características da usina, como a proximidade da região costeira, o tempo e forma de estocagem do bagaço (céu aberto), o método de colheita da cana ou até mesmo o tipo de água utilizada no processo (proveniente de um lago com alimentação intermitente pelo mar).

A presença de cloretos em proporções acima de 100 ppm e em meio úmido torna o ambiente agressivo ao aço. Neste caso, foi apontada a formação de corrosão em regiões com 0,25% em peso (2.500 ppm), atingindo valores superiores em análises mais pontuais. Para o pré-aquecedor de ar, a característica do processo que promove o ambiente corrosivo é a troca térmica entre o ar frio e as paredes dos tubos (aquecidas devido às temperaturas dos gases internos), o que gera condensação nas tubulações. Tal fato se deve à pressão interna nas tubulações, que eleva o ponto de condensação da água. Tem-se que, por exemplo, a uma pressão de 20 kgf/cm² a temperatura de condensação da água é de cerca de 210°C [10]. Sendo assim, dependendo da pressão aplicada, como a do equipamento analisado de 21 kgf/cm² (valor medido

Figura 7. Análise química da região interna da amostra 6 (próximo ao rompimento).

O projeto do pré-aquecedor de ar em questão foi elaborado pela própria usina de açúcar, com base em outro projeto de uma usina localizada no interior paulista e que, portanto, possui ambiente corrosivo mais brando. Para o equipamento apresentado neste trabalho é necessário o emprego de aços inoxidáveis com maior resistência à corrosão, como o tradicional austenítico AISI 304 ou o ferrítico AISI 444 que possui melhor troca térmica. Para casos específicos, a liga AISI 439 pode ser uma solução mais econômica, desde que anteriormente verificadas as tendências de formação em menor volume de cloretos e condensados [3,5].
