TRINCAMENTO INDUZIDO POR HIDROGÊNIO EM AÇOS MICROLIGADOS

HYDROGEN INDUCED CRACKING IN MICROALLOYED STEELS

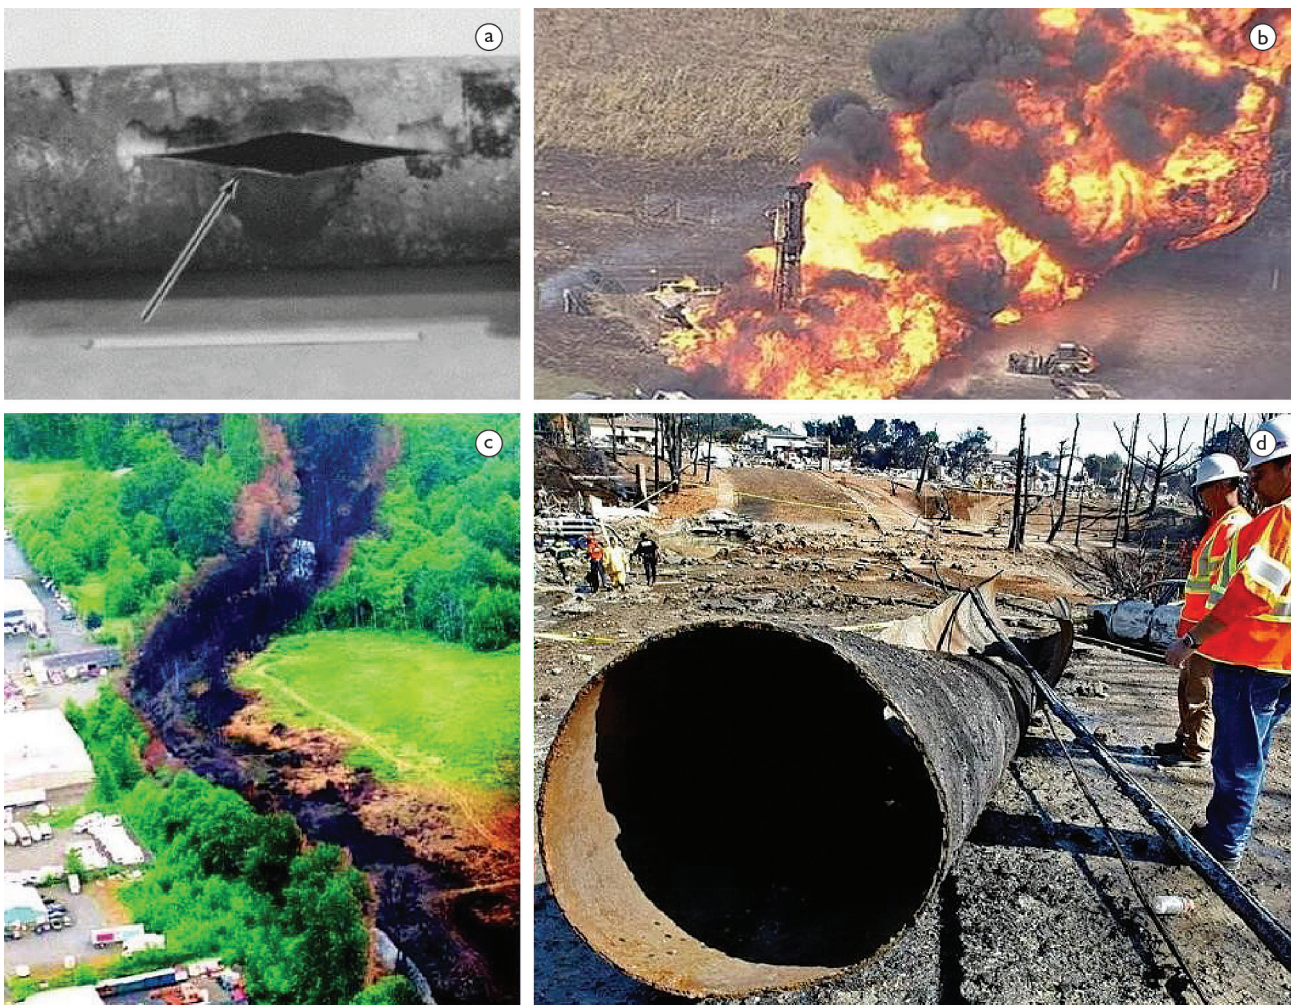
Figura 1. Falhas em tubulações de transporte de petróleo e gás nos EUA (a) Winchester, Kentucky [2]; (b) Milford [3]; (c) Bellingham, Washington [2]; e (d) San Bruno, Califórnia [4].

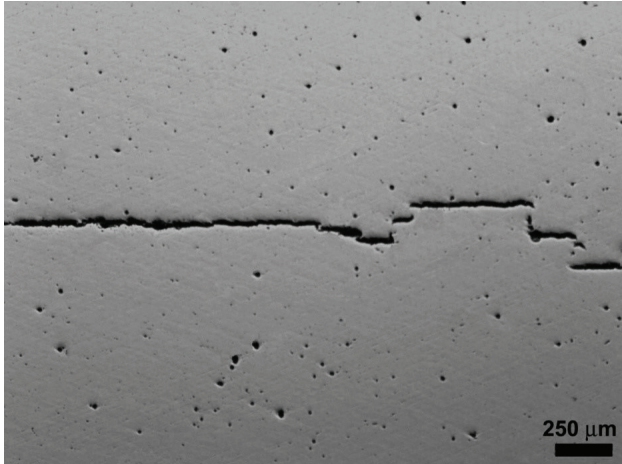
Figura 2. Fratura induzida por hidrogênio em aço de um tubo API 5L X65 exposto a meio ácido (*Solução A* [21]), aumento 100X, polimento 1 μm, sem ataque metalográfico, microscopia óptica.

A fratura da Figura 2 é um caso típico do esquema apresentado na Figura 3c, na qual as trincas são nucleadas na região central da chapa e se propagam em forma de degraus. Já a Figura 4 apresenta o aspecto da falha provocada por bolhas na superfície, caso da Figura 3a.

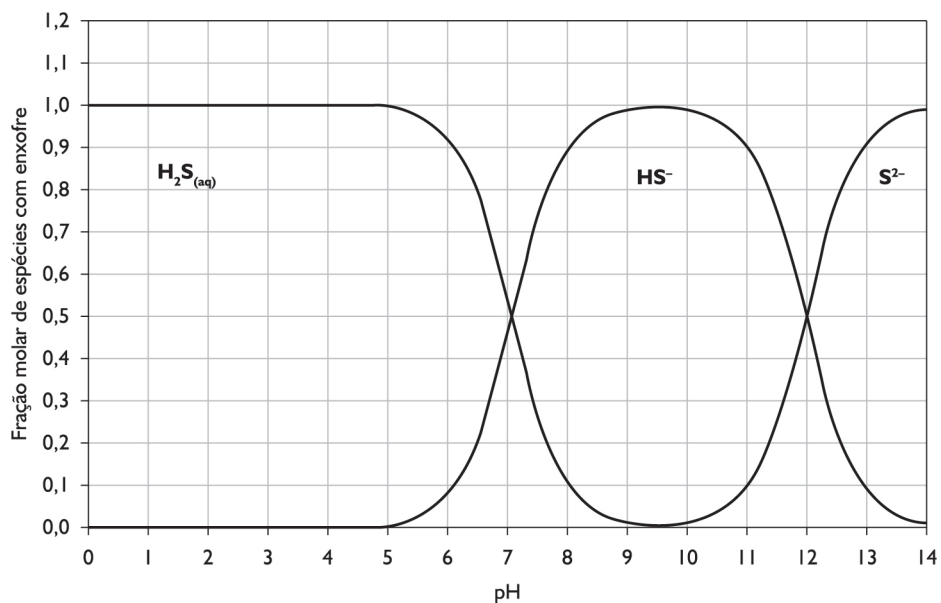
Figura 7. Estabilidade das substâncias que contêm enxofre em solução aquosa, a 25°C. Modificado [36].
