Caracterização do defeito *spalling* e correlação com a região da solda aluminotérmica em trilho ferroviário

Characterization of rail spalling defect and correlation with the region of the aluminothermic weld on rail

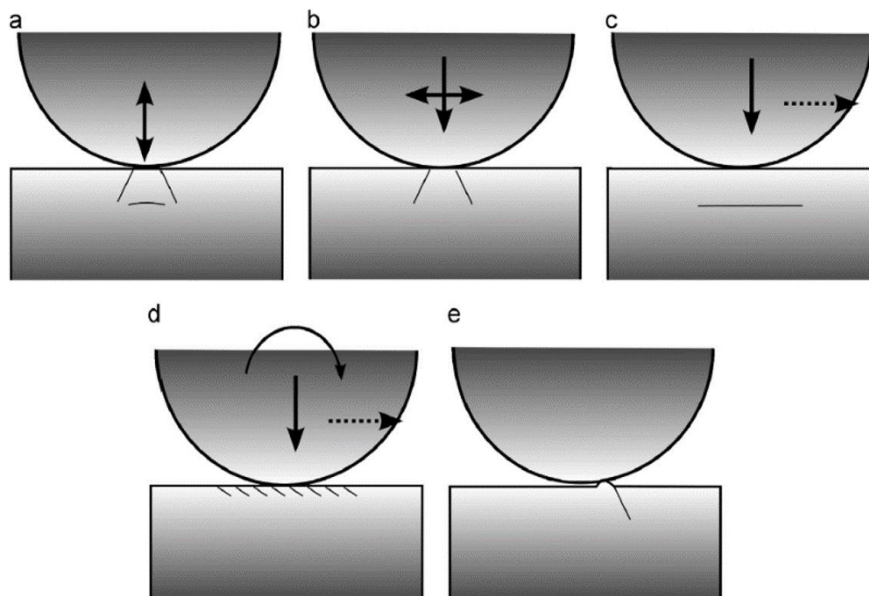
As trincas verticais encontradas podem ser originadas a partir do carregamento vertical exercido durante passagem da roda ferroviária que afeta o defeito. A Figura 6 apresenta diferentes configurações de carregamentos sobre corpos em rolamento, além do resultado que influencia na formação das trincas superficiais e subsuperficiais.

Figura 6. Configurações do contato de corpos em rolamento e a influência na formação de trincas de RCF: a) Carregamento vertical pusante; b) Carregamento vertical com oscilação lateral; c) Rolamento com carregamento vertical; d) Rolamento com carregamento vertical e cisalhamento; e) Presença de irregularidade na superfície de contato. Fonte: Ekberg et al. [24].

Na Figura 6a o carregamento vertical, pulsante pode originar trincas verticais e/ou subsuperficiais. Na 6b ocorre oscilação lateral e vertical originando apenas trincas superficiais verticais. Já na Figura 6c ocorre a situação de um corpo em rolamento ser pressionado por um carregamento vertical, o que pode originar trincas as subsuperficiais. Se essa configuração é acompanhada de cisalhamento e de deslizamento (devido à frenagem ou à tração), pode ocorrer o surgimento de deformação plástica superficial como mostrado na Figura 6d. A presença de concentradores de tensão na superfície do trilho pode originar trincas superficiais conforme 6e [23].
