O PROCESSO DE IMPLANTAÇÃO DO SISTEMA DE INSPEÇÃO ON-LINE DE SUPERFÍCIES DE TIRAS A QUENTE NA CST

The Hot Strip On-Line Inspection System Instalation on Cst

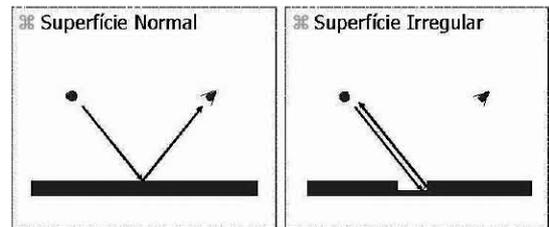
Figura 1. Princípio de reflexão usado na detecção de defeitos

Para a identificação de um defeito superficial com base em uma imagem, parte-se do princípio de reflexão apresentado pela Figura 1. Isto é se uma fonte luminosa emite seus raios sobre uma superfície regular, estes raios serão refletidos em uma determinada direção e podem ser capturados por um observador. Se esta superfície for irregular, tais raios serão refletidos em direções diferentes, criando zonas de iluminação diferenciada quando analisadas pelo observador.

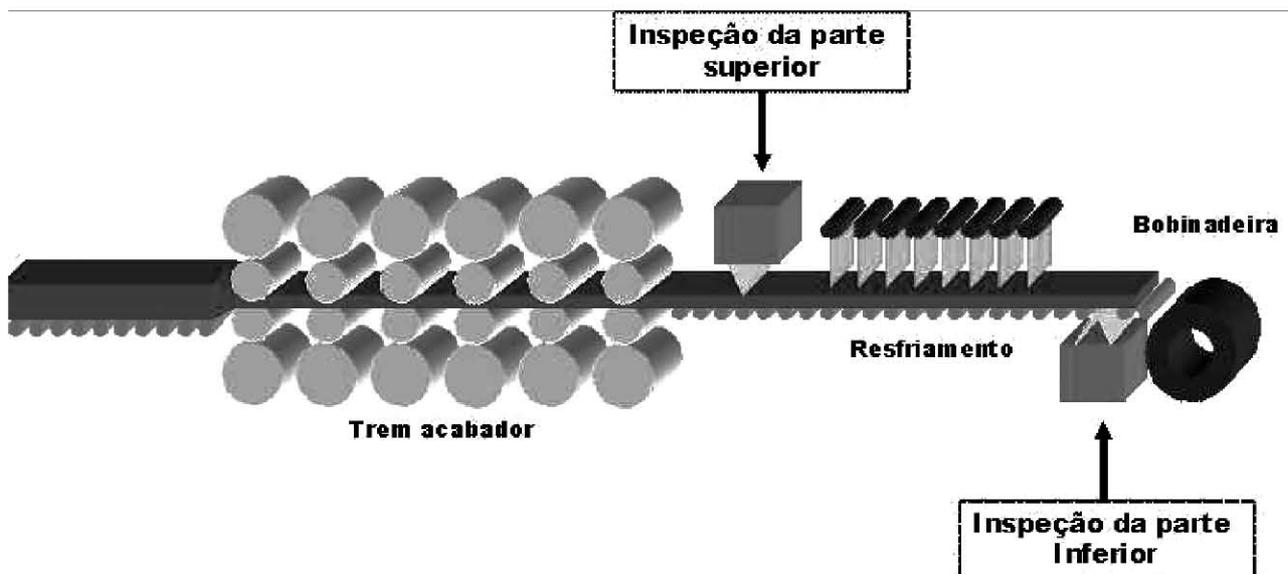
Figura 2. Localização do sistema na Linha de Laminação a Quente da CST

Cada uma destas câmeras está periodicamente capturando uma imagem da tira em uma razão (número de imagens por segundo) constante. As câmeras superiores capturam 120 imagens por segundo e ficam localizadas na saída do trem acabador (Figura 2). Em função da distância entre rolos da mesa, as câmeras inferiores – localizadas após o resfriamento laminar e antes da guarda lateral de entrada da bobinadeira I – capturam uma imagem com área inferior a das câmeras superiores. Para compensar tal situação as câmeras capturam 240 imagens por segundo.

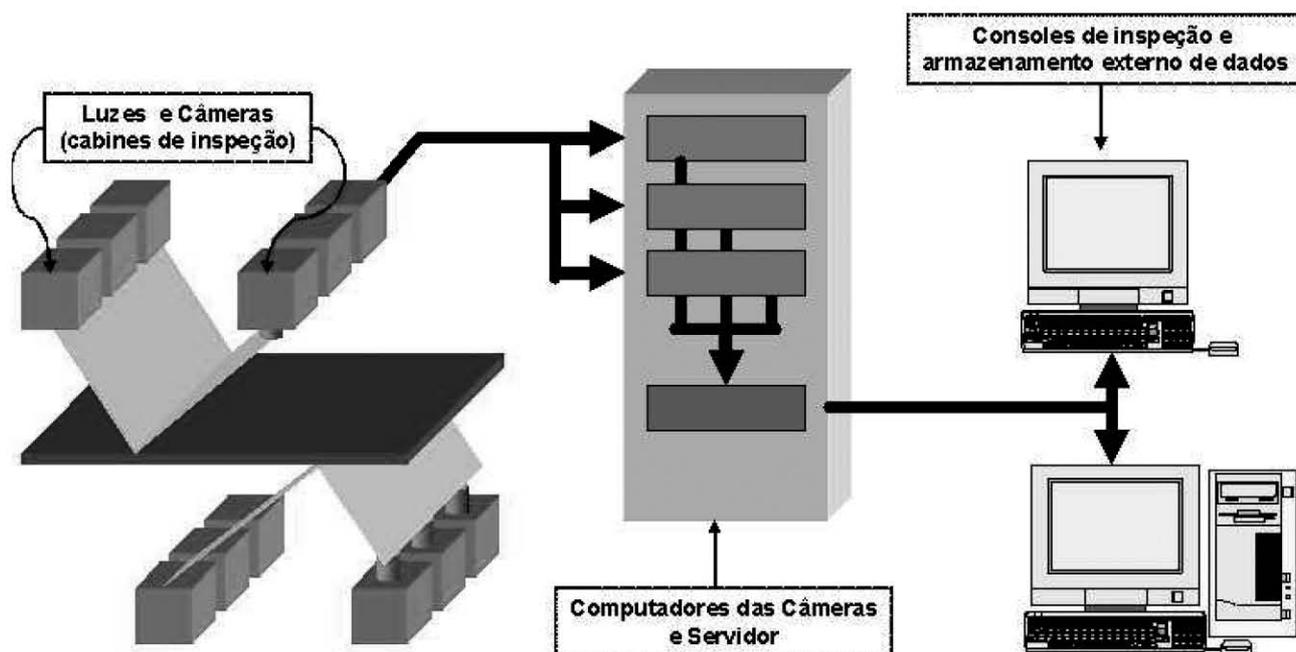
Figura 3. Diagrama esquemático do hardware do sistema adotado na CST

As imagens capturadas por cada câmera são enviadas a um computador ao qual as mesmas estão conectadas (Figura 3). Estes computadores realizam um processamento inicial da imagem. Este processamento inicial consiste basicamente em identificar se há

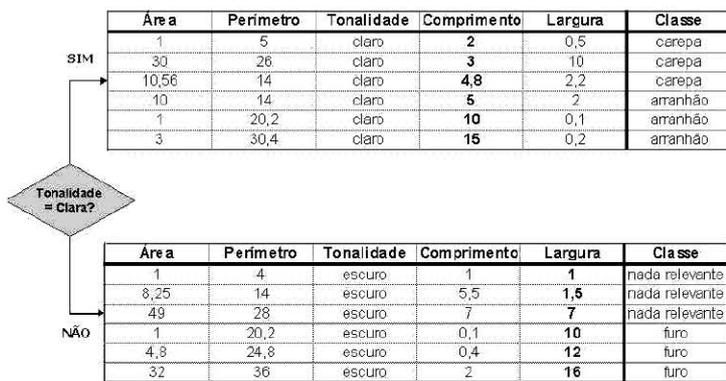
Figura 4. Participação da tabela 1 em conjuntos com classes distintas

Será então selecionada a característica TONALIDADE conforme mostrado na Figura 4, pois ela consegue dividir o conjunto inicial em dois conjuntos onde nenhuma das classes do primeiro conjunto aparece no segundo. Com base nesta partição o sistema continuará operando até que obtenha conjuntos específicos para cada classe.

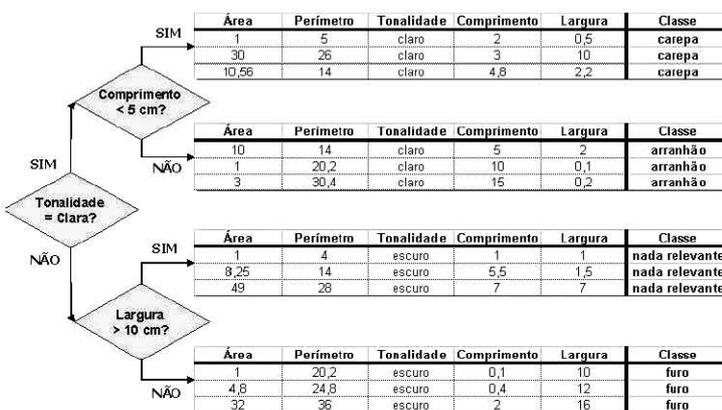
Figura 5. Participação da figura 4 em conjuntos com classes distintas

Na Figura 5 se apresenta o resultado final para este exemplo. Note que com apenas a análise de três características é possível ter uma definição exata de que tipo de defeito que uma imagem representa.
