ESTUDO DO PERFIL DE CARBONO NA CAMADA NITRETADA DO AÇO AISI M2

O principal objetivo deste trabalho é investigar a redistribuição do carbono que normalmente se observa após a nitretação a plasma de aços. Amostras do aço AISI M2 foram nitretadas em um reator a plasma com 60 kW, variando-se temperatura, tempo e composição do gás de tratamento. Foram realizadas análises de difração de raios X, espectroscopia de emissão óptica em descarga incandescente – GDOS e microscopia óptica e eletrônica de varredura. De acordo com as análises GDOS, as amostras nitretadas apresentaram descarbonetação na superfície da camada nitretada, e enriquecimento de carbono na região de interface da camada com o substrato. Para algumas condições de tratamento, foi observada a existência de um pequeno pico de carbono na interface entre a camada de compostos e a zona de difusão. Os resultados obtidos sugerem que a camada de compostos atue como uma barreira para a descarbonetação. Observa-se que, em amostras com camada de compostos bem definidas, o nível de descarbonetação foi baixo resultando em uma significativa precipitação de carbeto em contornos de grão.

A STUDY OF CARBON PROFILE IN THE NITRIDED LAYER OF A

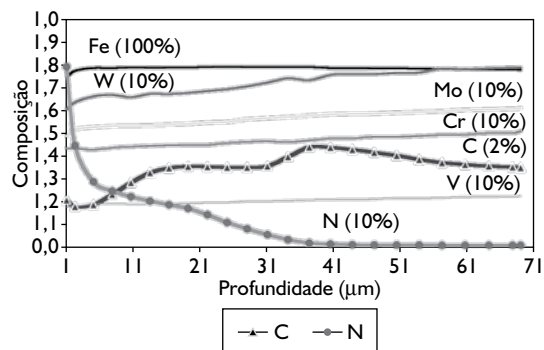
Figura 1. Análise GDOS em amostra nitretada em 500°C, 1 hora, 25% N₂, 400 Pa.

O gráfico apresenta um comportamento típico das amostras nitretadas, com duas inclinações distintas para o perfil de nitrogênio, indicando a presença da camada de compostos (CC) e da zona de difusão. É importante ressaltar que, seguindo-se a introdução do nitrogênio na superfície, observa-se uma redistribuição do carbono através da camada nitretada e abaixo da mesma. Verifica-se uma região empobrecida em carbono ($\sim 5 \mu\text{m}$ de espessura) próximo da superfície, assim como uma região rica em C na interface da camada nitretada com o substrato ($\sim 40 \mu\text{m}$).

Na Figura 1, são apresentados perfis de composição química para a amostra nitretada em 500°C, 1 hora, 25% N₂. O primeiro micrometro da análise foi removido dos resultados, considerando a imprecisão da análise no início da erosão superficial na técnica GDOS (*glow discharge optical spectroscopy*).

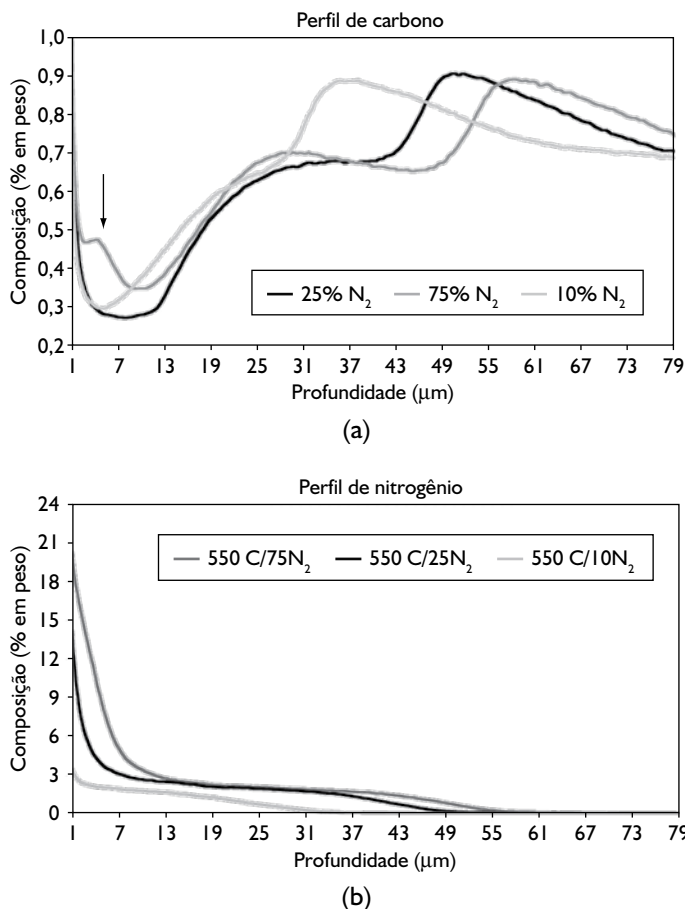
A Figura 2a apresenta a redistribuição do carbono em amostras nitretadas em 550°C , 1 hora, 10% de N_2 (550 C/1 h/10% N_2), 25% de N_2 (550 C/1 h/25% N_2) ou 75% de N_2 (550 C/1 h/75% N_2). Observa-se que a amostra que apresentou o maior nível de descarbonetação foi a nitretada com 25% de N_2 , seguida da amostra tratada com 10% de N_2 . A Figura 2b mostra o perfil de N indicando maiores profundidades de camada com o aumento do percentual de nitrogênio gasoso.

Figura 2. a) Redistribuição do carbono em função do teor do gás N_2 usando no tratamento; e b) perfil de nitrogênio das amostras nitretadas com 10%, 25% e 75% de N_2 .

foi identificado para a amostra tratada em 2 horas. É provável que a região enriquecida esteja localizada abaixo de $100 \mu\text{m}$ da superfície (limitação da análise). Merece destaque o pico de carbono observado na zona de difusão, indicado pela seta na Figura 3, também observado na amostra nitretada com 75% N_2 , conforme apresentado na Figura 2a.

Comparando-se amostras nitretadas com 10%, 25% e 75% de N_2 (Figura 2a) verifica-se que o nível de descarbonetação é menor para tratamentos com 75% de N_2 , possivelmente como consequência da formação da CC. Para essa condição de tratamento também se observa o pico de carbono no interior da zona de difusão. Por outro lado, tratamentos realizados com 25% de N_2 apresentaram maior nível de descarbonetação do que aqueles realizados com 10% de N_2 , provavelmente devido ao maior teor de nitrogênio disponível para desestabilizar os carbeto. Contudo, se a concentração de nitrogênio da mistura gasosa é suficiente para promover a formação da CC, a descarbonetação será reduzida, uma vez que ela atua como uma barreira.

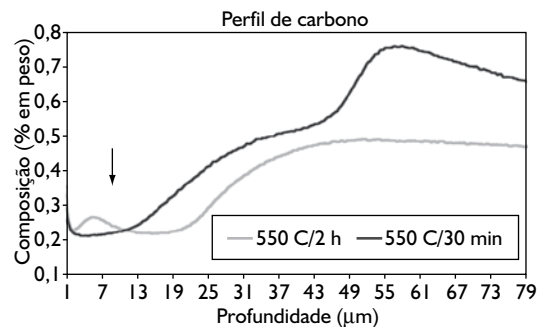
Na Figura 3 é possível observar o efeito do tempo de nitretação na redistribuição do carbono. Verifica-se que, com o aumento do tempo de nitretação de 30 minutos para 2 horas, a profundidade da região descarbonetada aumentou. Por outro lado, o pico de carbono, normalmente observado abaixo da camada, não

Figura 3. Redistribuição do carbono em função do tempo de nitretação. A seta indica a presença de um pico de carbono no interior da camada nitretada.

Merece destaque a presença de um pequeno pico de carbono na interface zona de difusão-camada de compostos (Figura 3). Observa-se que nessa região existe a formação de precipitados nos contornos de grão (Figura 5a). Esses precipitados são reportados como sendo cementita Fe_3C .^(18,23) Por outro lado, o pico de carbono e a precipitação nos contornos de grão não são observados (Figura 5b) após a nitretação com tempo de trinta minutos (550°C, 30 minutos, 25% N_2), mas está presente após a nitretação em 2 horas (550°C, 2 h, 25% N_2). Este fato indica que o fenômeno ocorreu após 30 minutos de tratamento, exatamente quando do surgimento da CC (Figura 5a).
